Servizio Idrico Integrato

Protocollo 11880

PERIZIA GIUSTIFICATIVA DI LAVORI IN SOMMA URGENZA

Oggetto: MESSA IN SICUREZZA DI NODO FOGNARIO IN ASTI, SU SEDIME DI CORSO TORINO, INCROCIO VIA BUOZZI, INTERFERENTE CON RIO CROSIO

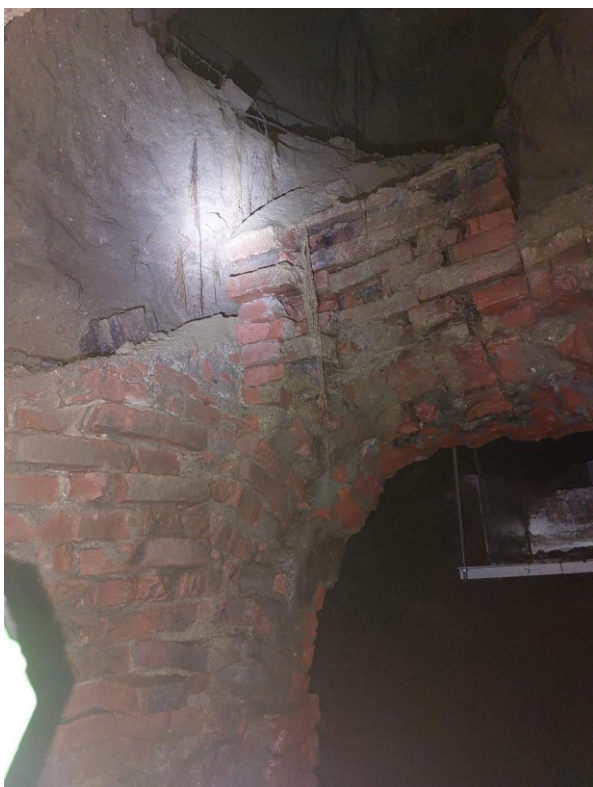
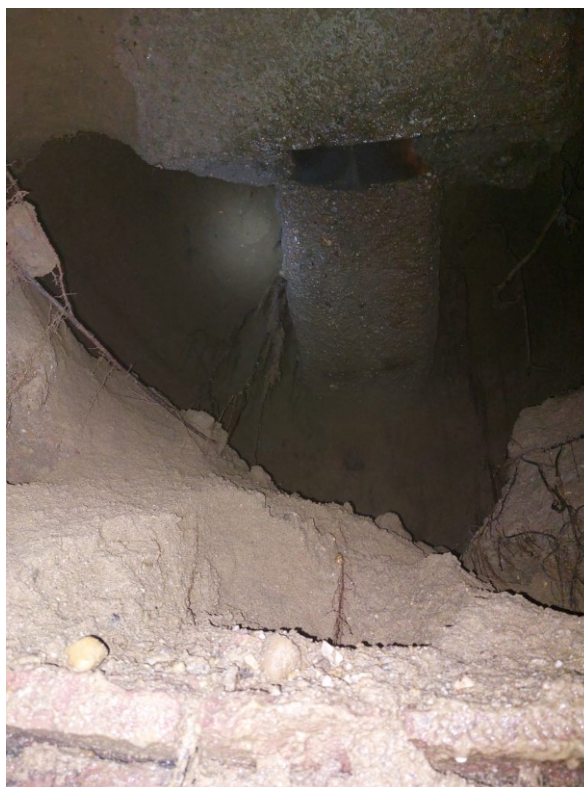
In particolare, durante l'ispezione delle camerette, emergeva che in corrispondenza del nodo fognario rappresentato dal pozzetto di intercettazione della fognatura di acque bianche proveniente dal lato nord-ovest di Corso Torino con la fognatura di acque miste proveniente dal lato sud-est dello stesso Corso Torino, la volta in mattoni del Rio Crosio intubato risultava crollata unitamente a porzione di parete della cameretta adiacente.

Estendendo le verifiche, si rinveniva una situazione di ampio ammaloramento dei pozzetti di ispezione esistenti e si constatava il collasso sotterraneo di ampie porzioni di terreno al di sotto del piano stradale.

Tale evento può essere stato ragionevolmente originato dalle significative velocità di scorrimento delle acque meteoriche coltate dal sistema fognario che hanno eroso nel tempo le pareti del pozzetto esistente.

Foto 1 e 2: parziale collasso e cedimento in corrispondenza del nodo fognario di Via Buozzi / Corso Torino (31/5/2024)

rimozione dello stato di pregiudizio per la salute e la sicurezza pubblica, attraverso la messa in pristino dei manufatti sotterranei ammalorati e la contestuale regimazione delle acque bianche afferenti al nodo fognario.

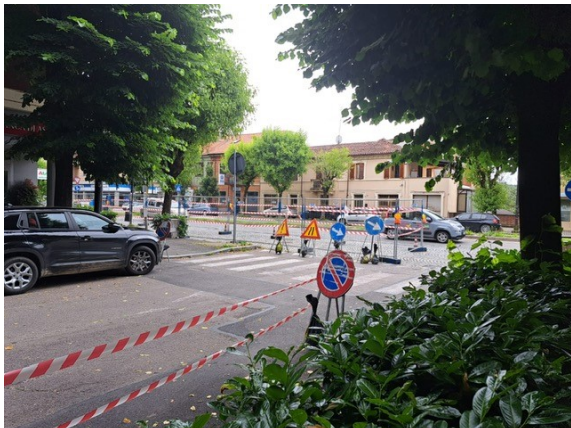
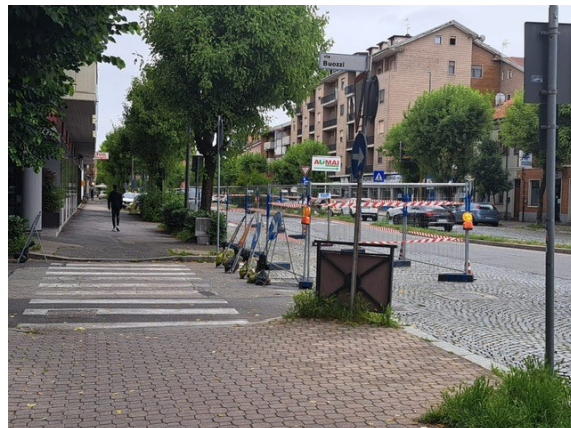
Foto 3 e 4 – cantierizzazione con restringimento di carreggiata su Corso Torino

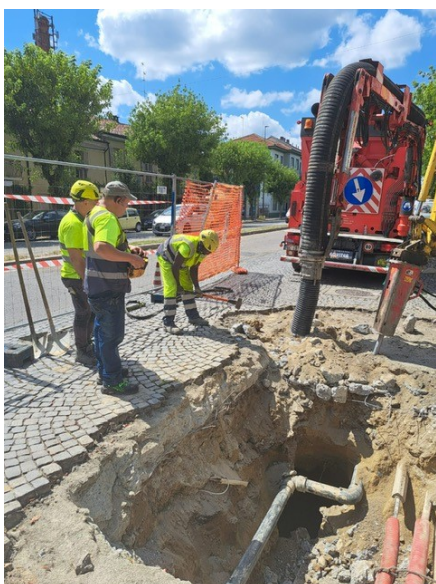
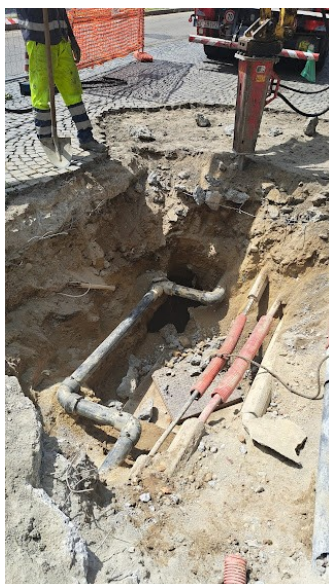
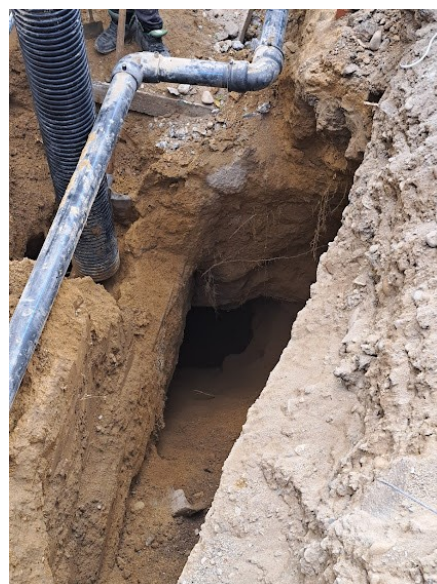
In data 10 giugno si rilevava un dissesto ubicato in corrispondenza dell'immissione della fognatura mista collettante i reflui provenienti dalla zona nord-ovest di corso Torino ed in corrispondenza della tubazione dell'acquedotto esistente. È presumibile che tale smottamento si estenda in profondità fino al Rio Crosio sottostante (circa 8/9 metri).

La prosecuzione degli scavi con metodi tradizionali si rivelava immediatamente problematica, sia per la presenza di numerosi sottoservizi in zona, sia per la profondità dello scavo, in quanto il materiale smosso, stante l'acclività delle pareti, ricadeva entro lo scavo, rischiando di danneggiare ulteriormente la volta in mattoni del Rio Crosio, causandone il crollo dell'intera porzione.

Foto 4, 5 e 6 – dissesto individuato in corrispondenza della prima corsia di marcia di Corso Torino in uscita dalla città

che si renda necessario procedere alla realizzazione di nuovi manufatti in sostituzione di quelli esistenti ammalorati, con conseguente affidamento di incarichi tecnici nei confronti di uno o più professionisti abilitati ed effettuare collaudi di opere in cemento armato.
