## PERIZIA GIUSTIFICATIVA CONCLUSIVA DI LAVORI IN SOMMA URGENZA - INTEGRAZIONE -

**Oggetto: MESSA IN SICUREZZA DI NODO FOGNARIO IN ASTI, SU SEDIME DI CORSO TORINO CIVICO 98**

**Impresa: IDRO s.r.l.**

**RUP: Ing. Simone Tollemeto**

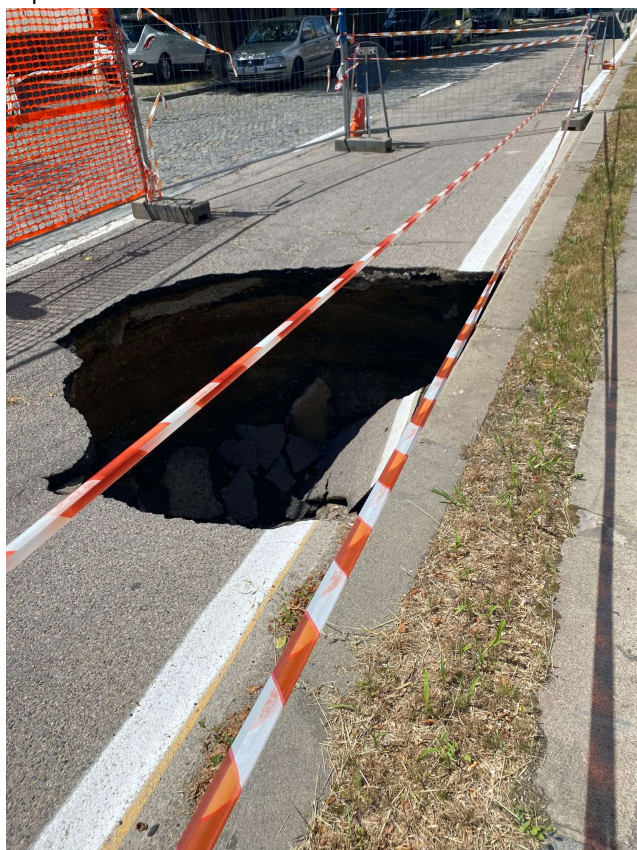
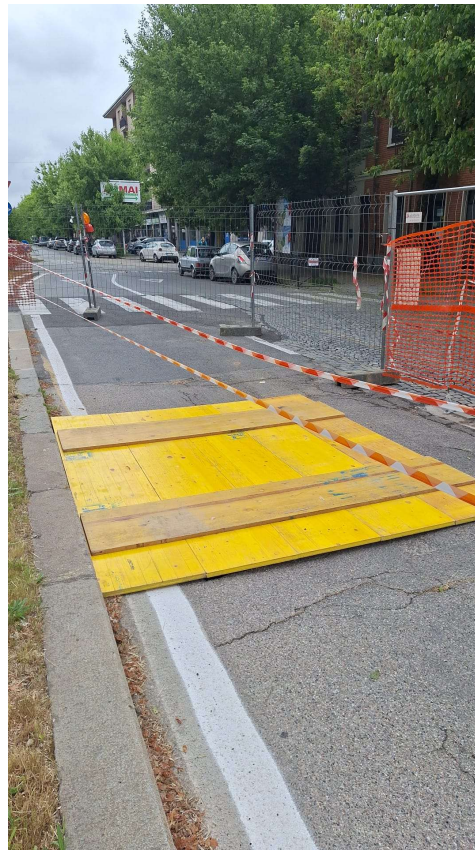
In particolare, durante il sopralluogo è stato rilevato il collasso della parte sommitale del pozzetto, accompagnato da un evidente avvallamento della pavimentazione stradale soprastante, indicativo della presenza di vuoti nel sottosuolo. Il

dissesto può essere stato ragionevolmente originato da fenomeni di erosione e dilavamento del terreno di rinfiango e di fondazione, verosimilmente innescati da una perdita o dalle significative velocità di scorrimento delle acque meteoriche collettate dal sistema fognario con progressiva graduale asportazione di materiale fine e perdita di confinamento del manufatto.

Foto 1 e 2: collasso e cedimento del manto stradale in corrispondenza della camera di ispezione in Corso Torino n. 98 (6/5/2026)

Appariva quindi evidente fin da subito la necessità di eseguire lavorazioni di scavo fino ad una quota di circa 7 metri di profondità, coerentemente con il piano di scorrimento dei pozzetti esistenti.

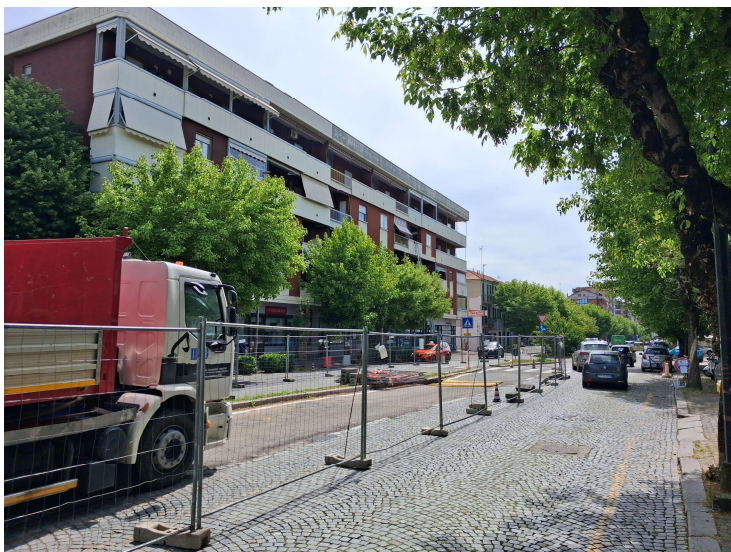
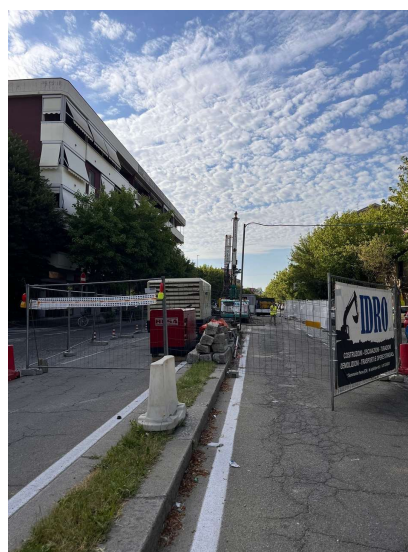
Foto 3 e 4 – cantierizzazione con restringimento di carreggiata su Corso Torino

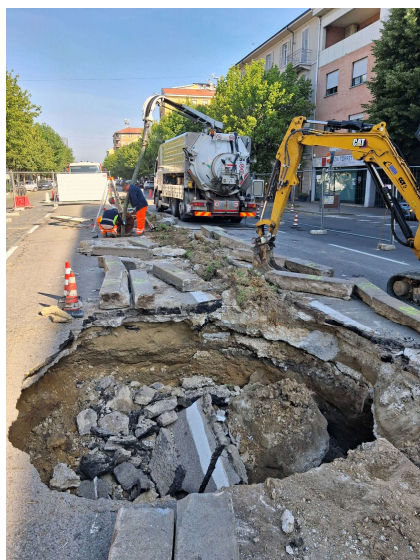
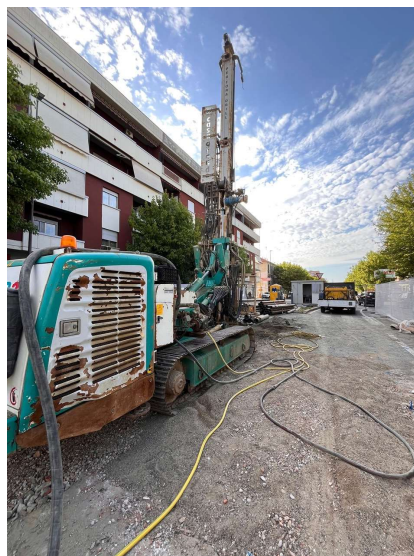
Foto 5 e 6 – dissesto individuato in corrispondenza della corsia asfaltata della carreggiata di Corso Torino in ingresso in città, con interessamento anche della corsia asfaltata della carreggiata opposta e posizionamento macchina per infissione dei micropali.

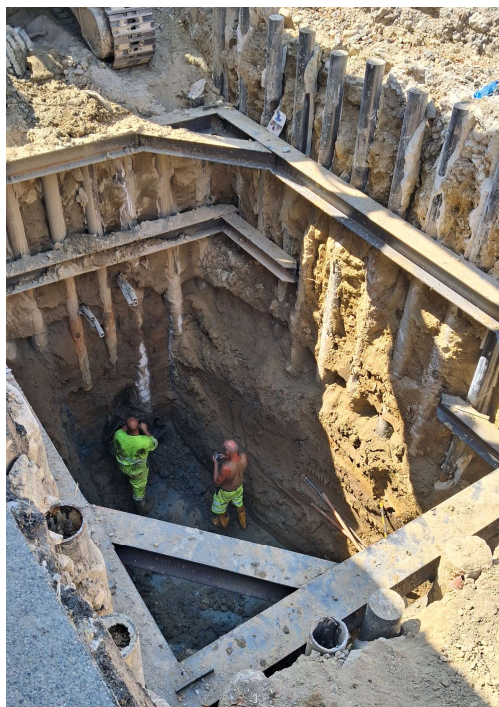
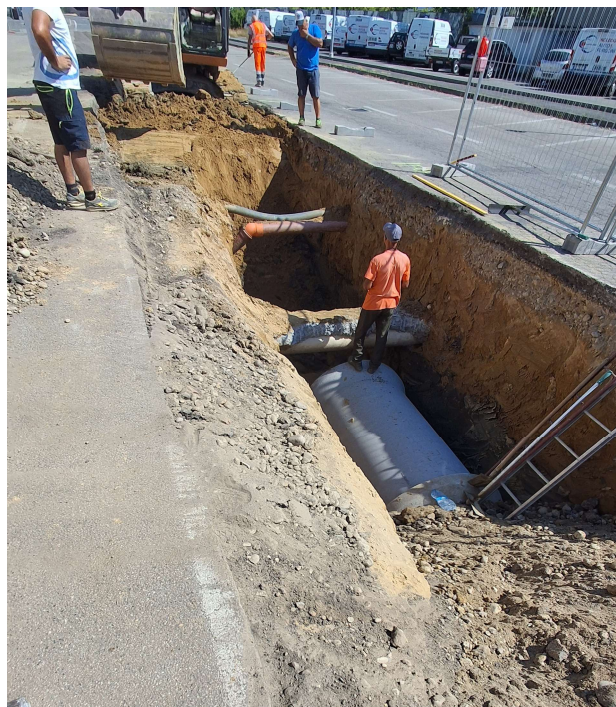
Lo scavo ha inoltre evidenziato una differenza di quota tra le condotte di monte e di valle, consentendo di accertare che il manufatto collassato non costituiva un ordinario pozzetto di ispezione, bensì un pozzetto di salto. La condotta di monte risultava ubicata a una profondità di circa 6,00 m dal piano stradale, mentre la condotta di valle era posta a circa 7,00 m. Le difformità riscontrate rispetto alla configurazione ipotizzata in fase progettuale hanno inoltre evidenziato che le operazioni di realizzazione della berlinese avevano accidentalmente interessato anche parte della condotta di monte, rendendone impossibile il recupero.

Foto 7 e 8 – operazioni di scavo con berlinese di micropali e posa della nuova condotta fognaria.

Si è quindi proceduto alla realizzazione di un nuovo pozzetto di salto mediante posa di un manufatto prefabbricato in calcestruzzo armato avente dimensioni interne pari a 1,50 x 1,50 m.

La condotta danneggiata è stata quindi integralmente sostituita, compreso il tratto di monte interessato dalle operazioni di palificazione, per una lunghezza complessiva di 13,50 m.
