Servizio Idrico Integrato

Protocollo 11880

PERIZIA GIUSTIFICATIVA DI LAVORI IN SOMMA URGENZA

Oggetto: MESSA IN SICUREZZA DI NODO FOGNARIO IN ASTI, SU SEDIME DI CORSO TORINO, INCROCIO VIA BUOZZI, INTERFERENTE CON RIO CROSIO

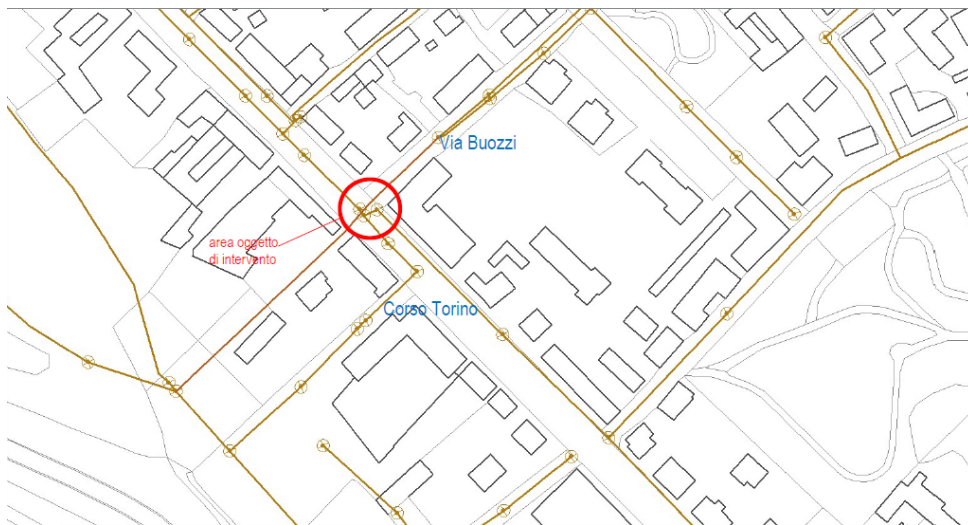
Figura 1: inquadramento area di intervento - estratto di cartografia della rete fognaria con localizzazione del collasso dei manufatti

rimozione dello stato di pregiudizio per la salute e la sicurezza pubblica, attraverso la messa in pristino dei manufatti sotterranei ammalorati e la contestuale regimazione delle acque bianche afferenti al nodo fognario.
