## PERIZIA GIUSTIFICATIVA CONCLUSIVA DI LAVORI IN SOMMA URGENZA - INTEGRAZIONE -

**Oggetto: MESSA IN SICUREZZA DI NODO FOGNARIO IN ASTI, SU SEDIME DI CORSO TORINO CIVICO 98**

**Impresa: IDRO s.r.l.**

**RUP: Ing. Simone Tollemeto**

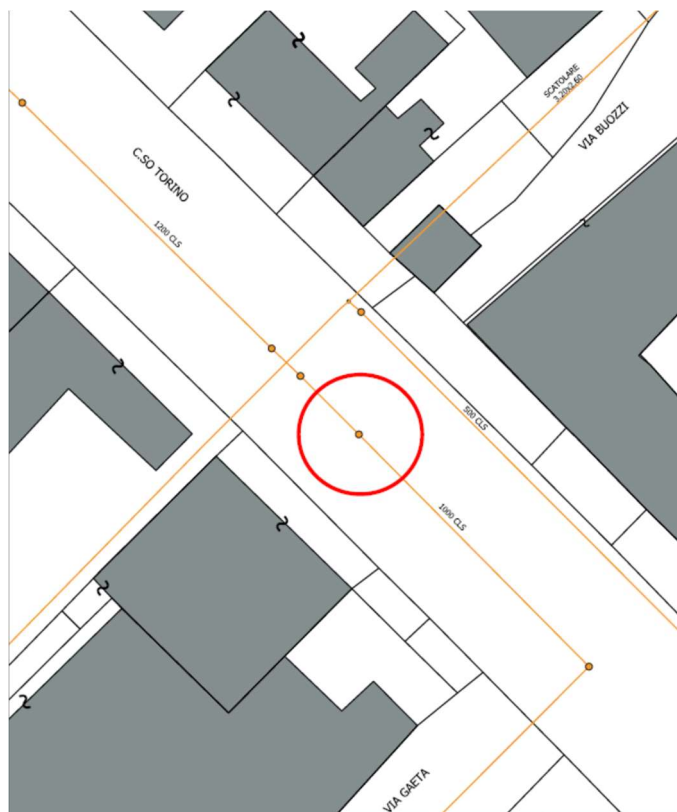
Figura 1: inquadramento area di intervento - estratto di cartografia della rete fognaria con localizzazione del collasso dei manufatti

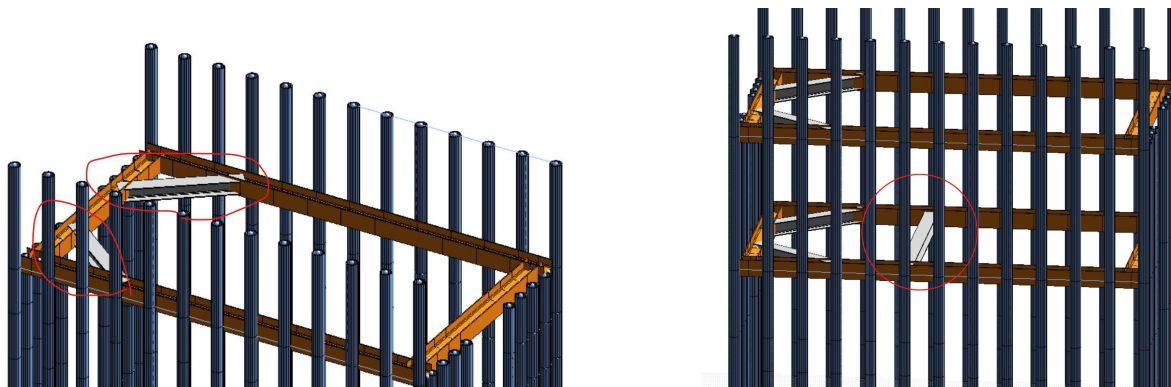
La berlinese di micropali, iniziata in data 26 maggio, è stata completata in data 10 giugno. Ultimate le operazioni di palificazione, si è reso necessario attendere l'approvvigionamento dei profilati in acciaio previsti dal progetto delle opere provvisionali. Completata la posa del sistema di contrasto, in data 1° luglio sono iniziate le operazioni di scavo.

Il progetto delle opere provvisionali e i relativi calcoli di dimensionamento sono stati redatti dall'Ing. Ermanno Tonda, nell'ambito dell'incarico di supporto specialistico per la progettazione strutturale (unitamente all'incarico di coordinamento per la sicurezza in fase esecutiva) affidato a PROGECO Engineering S.r.l. con nota prot. n. 25467 del 25/05/2026.
